## 6.4 Generalsanierung Realschule, Buchloe – e3 Architekten, Marktoberdorf

Planung und Energiekonzept: e3 Architekten, Marktoberdorf

Die Planungsaufgabe für das Marktoberdorfer Architekturbüro e3 Architekten war die Generalsanierung des Schulgebäudes aus dem Jahr 1980 mit besonderem Augenmerk auf die Energieeffizienz. Die Schule hatte einen Primärenergiebedarf von 125 kWh/m<sup>2</sup>a.

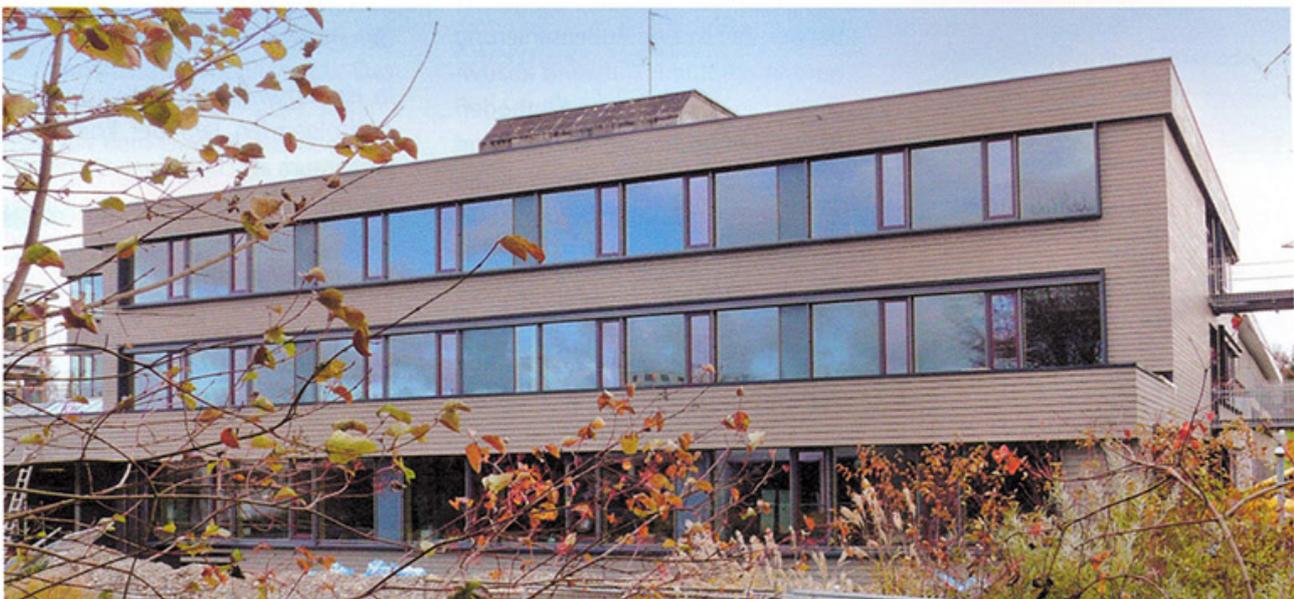
Bild 6.4.1: Neue Fassade, Ansicht von Nordosten

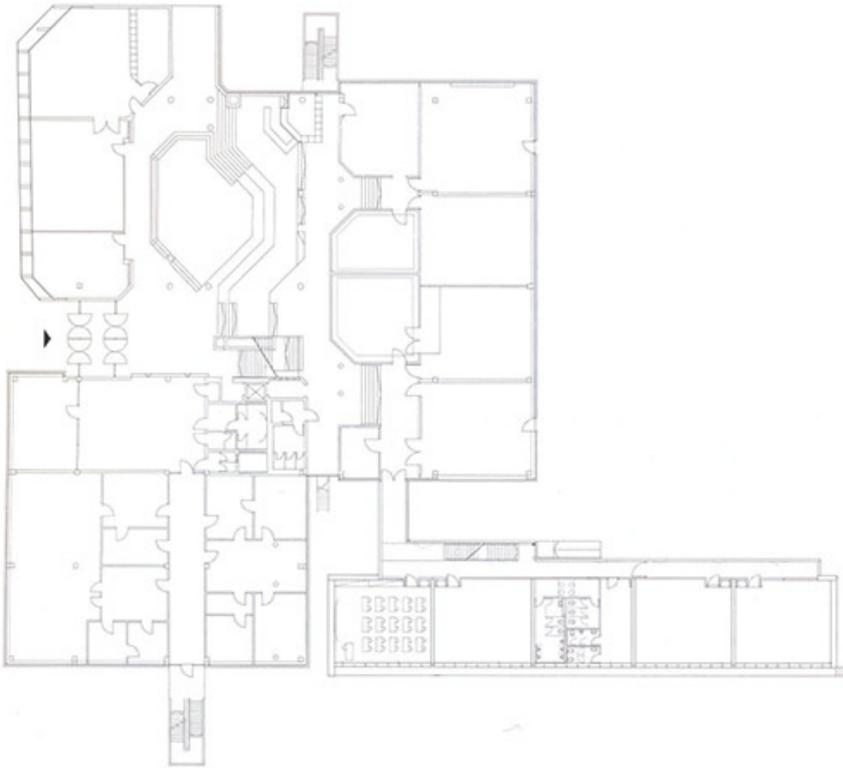
Bild 6.4.2: Grundriss Erdgeschoss

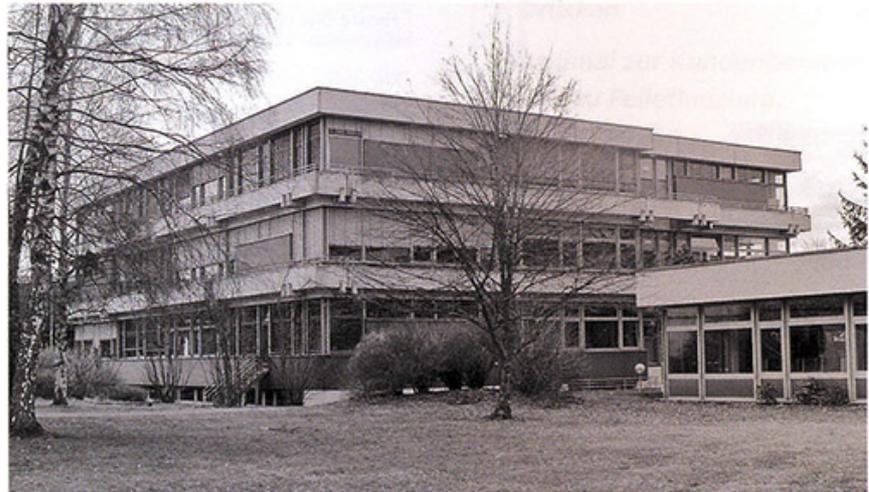
Bild 6.4.3: Ehemalige Bestandsfassade

Undichtigkeiten der Gebäudehülle waren die Stahlbetonfluchtbalkone große Wärmebrücken, stark schadhaft und dadurch dringend sanierungsbedürftig. Die Lüftungsanlage der Schule war defekt und nicht mehr im Betrieb. Die Heizung erfolgte über Radiatoren im Brüstungsbereich und eine bauzeitliche und inzwischen veraltete, ineffiziente Heizung.

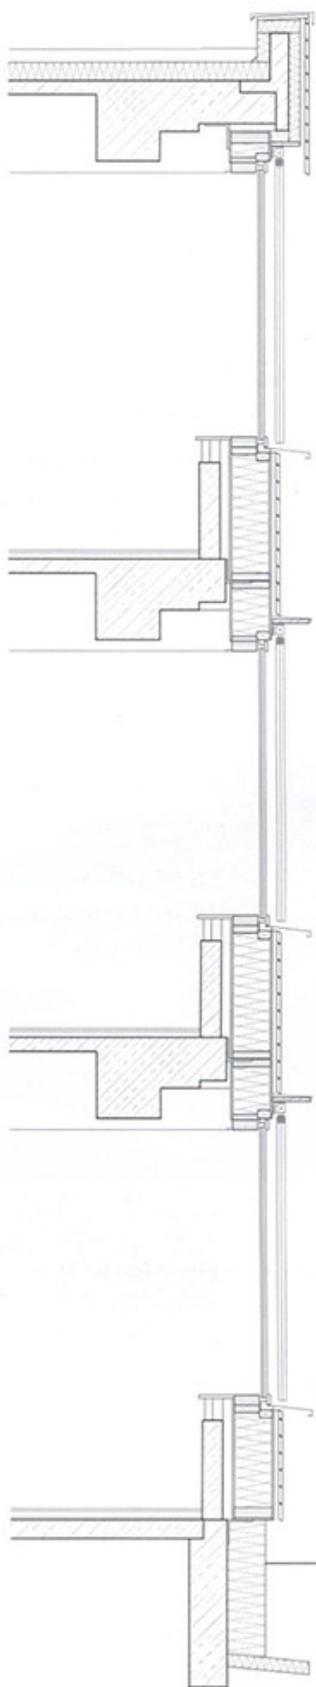
Bild 6.4.4: Detailschnitt Fassade mit neuer, vorgefertigter Hülle aus großformatigen Holzelementen

#### Fassadenaufbau von innen nach außen

15 mm	Innenbeplankung OSB-Platte
20 cm	Pfosten BS, Sichtqualität im Fensterbereich
10 cm	Futterholz vertikal/horizontal S10 (C24) 60/100 mm als Konstruktionsaufdoppelung für die Einbringung der Dämmung im Brüstungs- und Sturzbereich
30 cm	Mineralwolle $W_L$ 0,035 $W/m^2K$ (Baustoffklasse B1)
12,5 mm	Fermacellplatte als Außenbeplankung
	diffusionsoffene Fassadenbahn als winddichte Ebene (UV-beständig)
4 cm	Unterkonstruktion Fassadenschalung
3 cm	Außenbekleidung Lärchen-Trapezschalung

#### Aufbau transparente Fassadenbauteile

Verglasung: Dreifachverglasung, $3 \times 4$ mm U-Werte: $U_g = 0,6$ bis $0,7$ $W/m^2K$ , g-Wert: $\geq 50\%$ , $T_L$ Wert $\geq 69\%$
	Fassadenkonstruktion in Pfosten-Riegel-Bauweise, Aluauflaufprofil auf Holzkonstruktion BSH, Öffnungsflügel Holz-Alu-Rahmen, alle Fensterbauteile PH-zertifiziert, $U_i < 0,7$ $W/m^2K$
	Sonnenschutz: vertikal verfahrbare Alulamellen mit Führungsschienen, Lichtlenklamellen im oberen Drittel, Anbringung hinter der Fassadenschalung
	Fensterbleche: verstärkte, 200 mm auskragende Blechkonstruktion als Brandschott

In der ersten Bauphase erfolgte der Abbruch der Fluchtbalkone und der Konsolen aus StB sowie der außen liegenden Brüstungselemente aus StB-Fertigteilen. Die neuen Fassadenelemente basieren auf einer beidseitig beplankten, mineralwollgedämmten Holztafelbauweise, deren Ständer aus Brettschichtholz bestehen. Die Höhe der Stiele bestimmt sich aus den erforderlichen Dämmstärken für die Außenwand. Die frei wählbare Außenhaut der Elemente ist in Buchloe in einer Holzschalung aus Lärchenholz hergestellt.

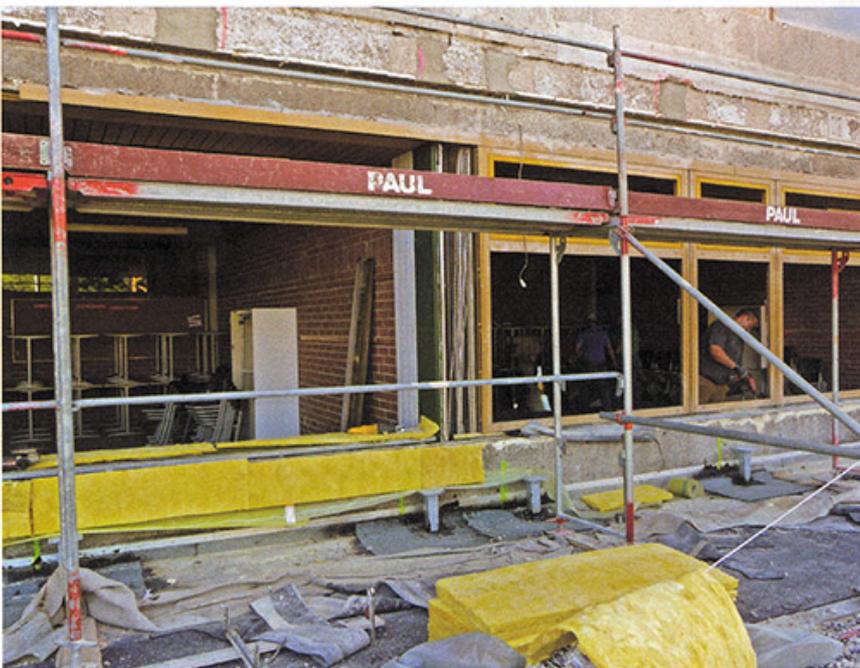
Bild 6.4.5: Abbrucharbeiten an der Bestandsfassade

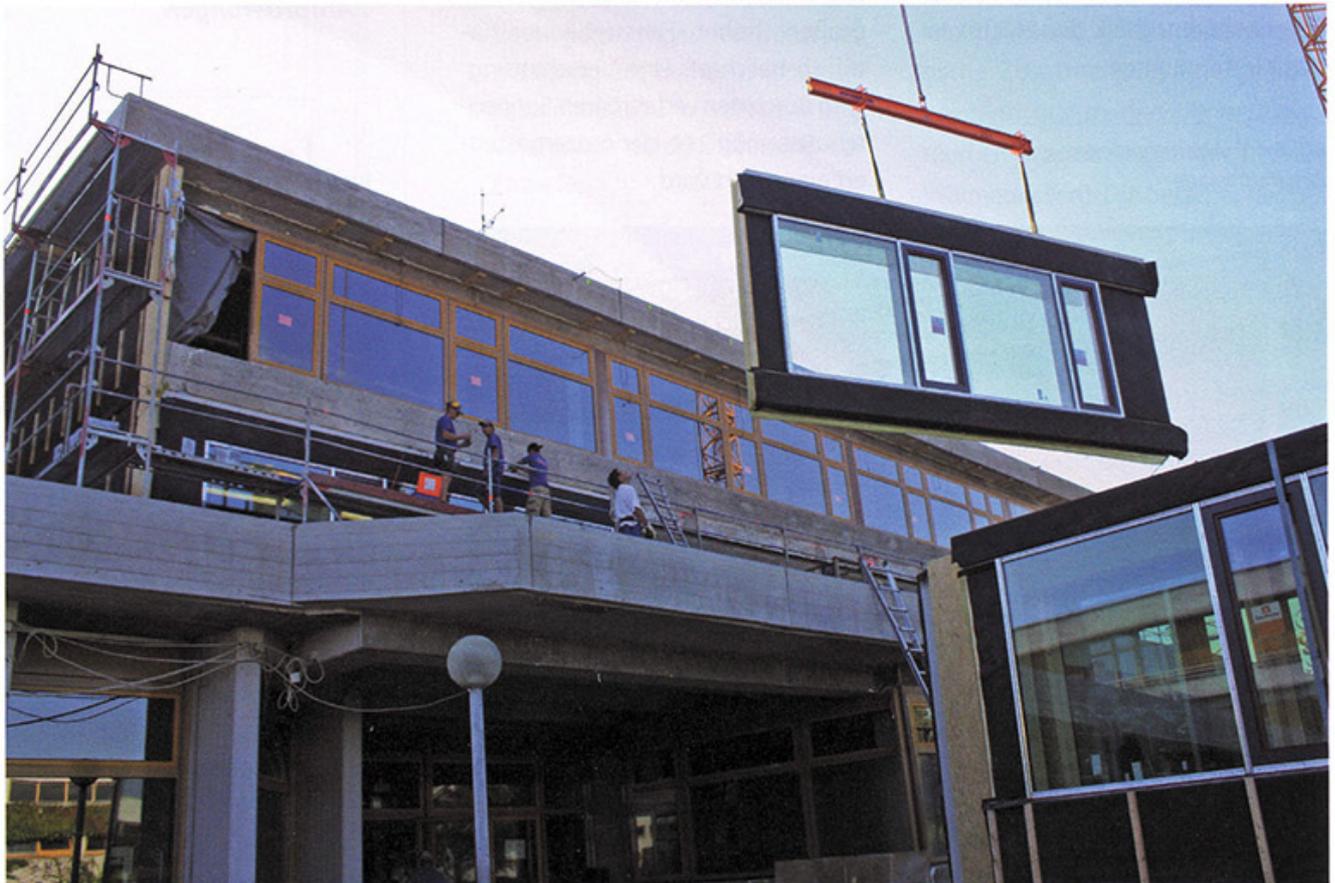
*Bild 6.4.6: Montage der neuen vorgefertigten Fassadenelemente mit bereits eingebauten Fenstern*

Der Bauablauf sah folgendermaßen aus: Es begann mit Abbrucharbeiten sechs Wochen vor den großen Sommerferien. Gearbeitet werden konnte nur ab dem Nachmittag, da der Schulbetrieb weiterlief. Mit Beginn der Ferien erfolgte die Lieferung der fertigen Elemente mit eingebauten

Fenstern. Die Elementgrößen lagen dabei bis zu 8,8 und 3,5 Meter hoch, bei einem Gesamtgewicht mit Verglasung von annähernd drei Tonnen. Vor der Brüstung aus Stahlbeton wurde eine Dämmschicht als Ausgleichsschicht befestigt. Das Versetzen der Elemente erfolgte mit einem Baukran. Die Befestigung der Elemente wurde vom Gerüst aus vorgenommen. Die Taktung erfolgte immer fassadenweise, dazu kam taktweise die Demontage der alten Fenster mit anschließendem Abschluss der Fassade durch neue Elemente. Nachts und am Wochenende war die Fassade somit immer geschlossen und das Gebäude gesichert.
